# Inundaciones 21-26 junio 2023 Cuencas del Río Mataquito y Río Maule (Región del Maule)

Centro de Investigación para la Gestión Integrada del Riesgo de Desastres

## INFORME POST DESASTRE

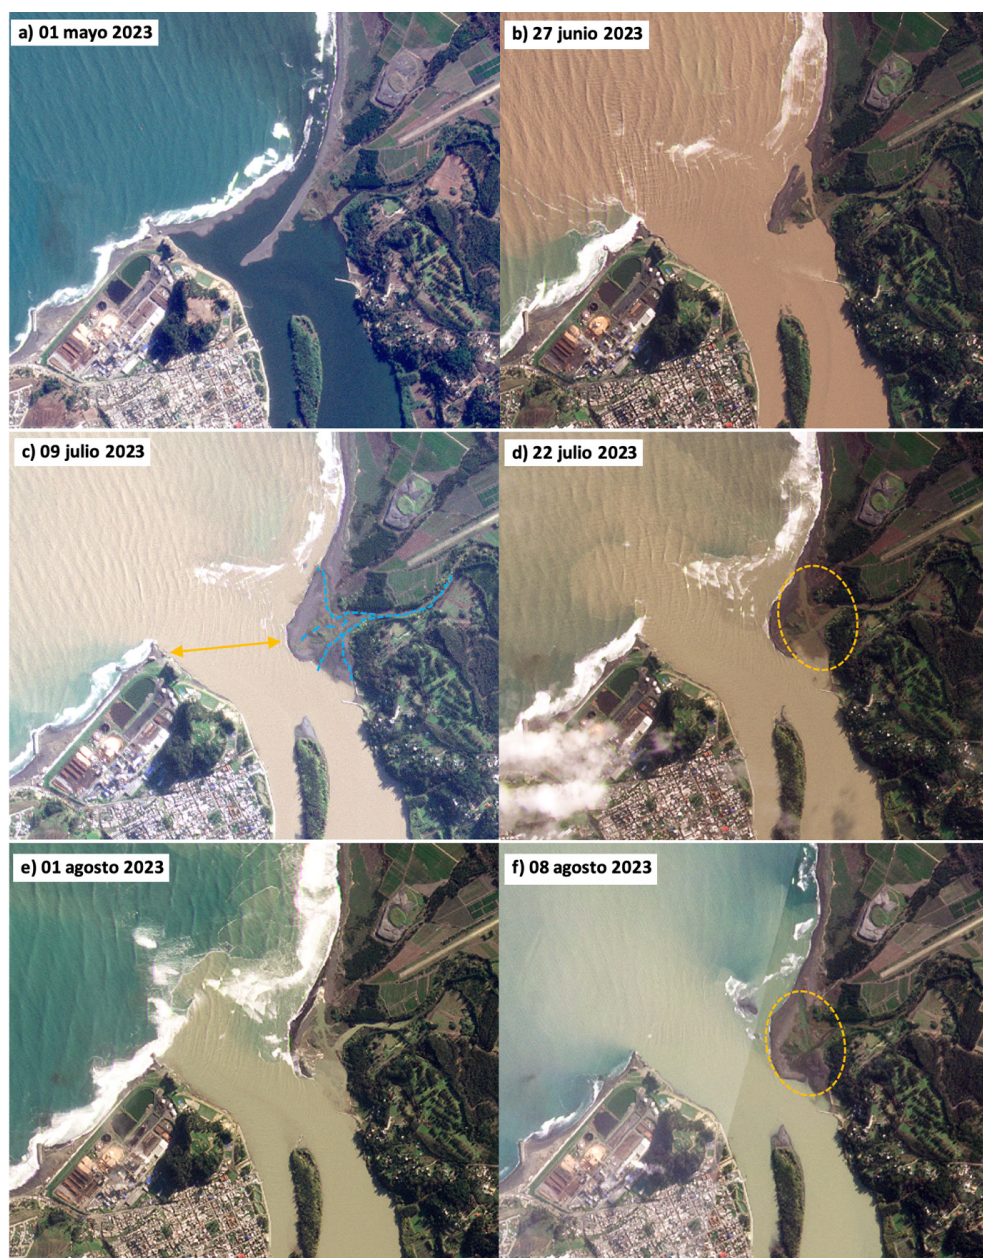
El sistema dunar de Putú- Quivolgo, que conforman lo que fue denominado por Araya- Vergara (1981) como convexidad de acreción, no presenta cambios morfológicos importantes producidos por las precipitaciones y crecidas del caudal del Río Maule. Solo presenta un aumento de vegetación y mal drenaje, que fue identificado como área anegada en la zona central del campo dunar.

**Figura 6.** Cambios geomorfológicos, desembocadura del Río Maule.

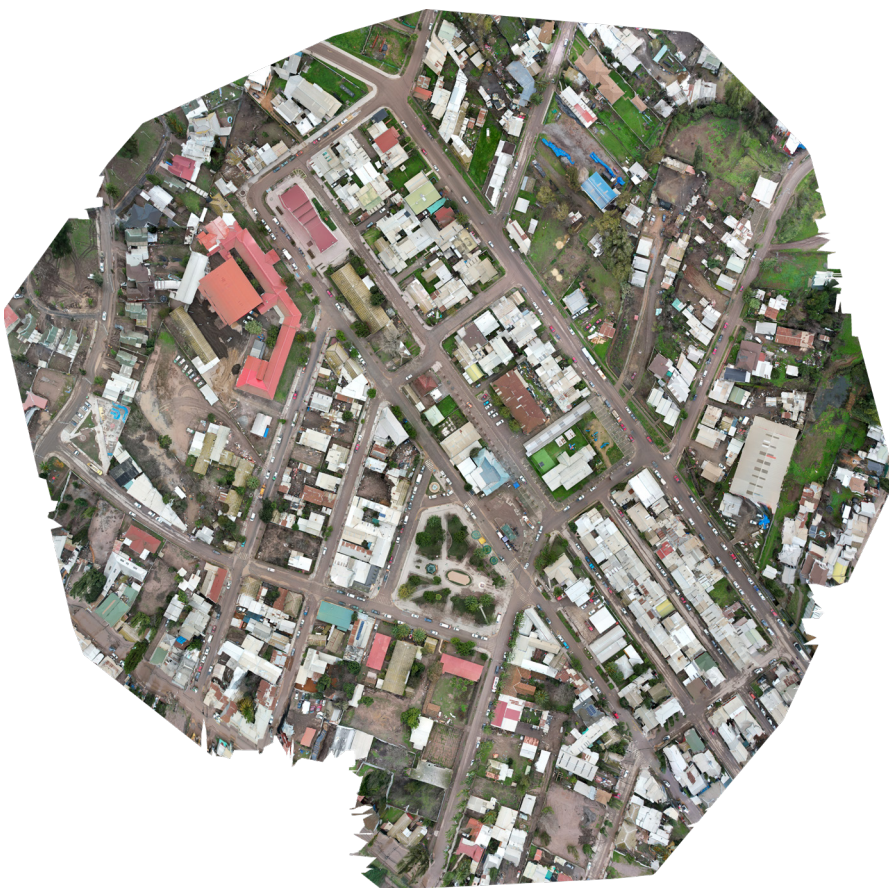
En la Figura 12 se presenta la restitución orto-fotogramétrica del centro de Licantén, donde es posible apreciar aún las marcas de barro dejadas por la inundación. De acuerdo a relatos recogidos en terreno, las aguas comenzaron a inundar la ciudad alrededor de las 6 AM del día sábado 24 de junio, y que se mantuvo en niveles altos durante al menos un día. Las profundidades de inundación fueron variables en las zonas urbanas, pero alcanzaron a cubrir completamente los primeros pisos de algunas casas.

**Figura 12.** Restitución orto-fotogramétrica del centro de la ciudad de Licantén.

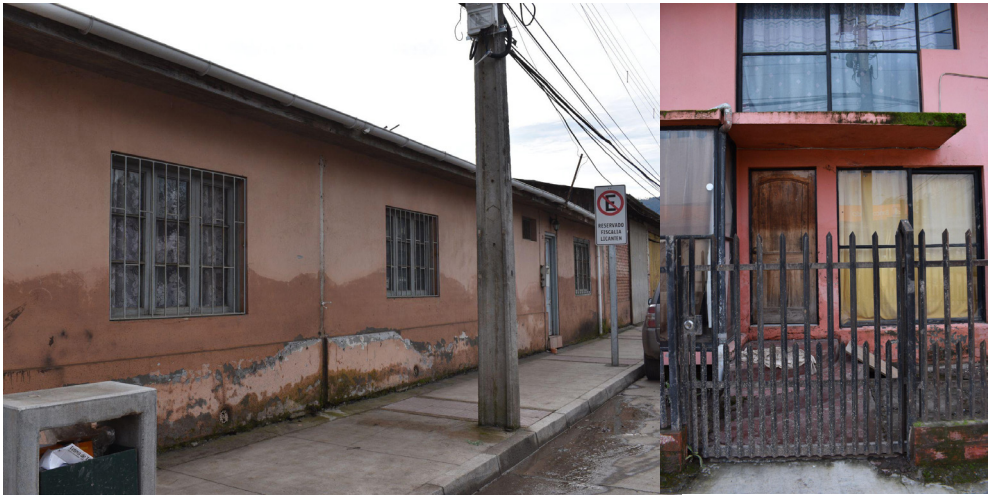
La Tabla 1 resume el tipo de afectación y daño en las áreas críticas señaladas. En general, en todos los sectores de Licantén se presentó inundación de viviendas (Figura 14), alteración de servicios básicos (agua potable y/o suministro eléctrico), infraestructura vial interrumpida y pérdidas agrícolas, a excepción de Contantue (Curepto) en donde solamente se presentaron daños agrícolas.

Figura 14. Afectación de viviendas en Licantén.

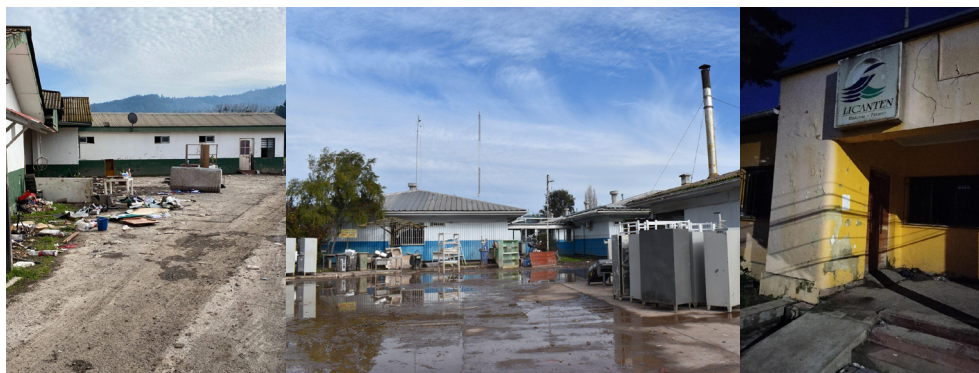
**Figura 17. Afectación de infraestructura crítica en Licantén.**

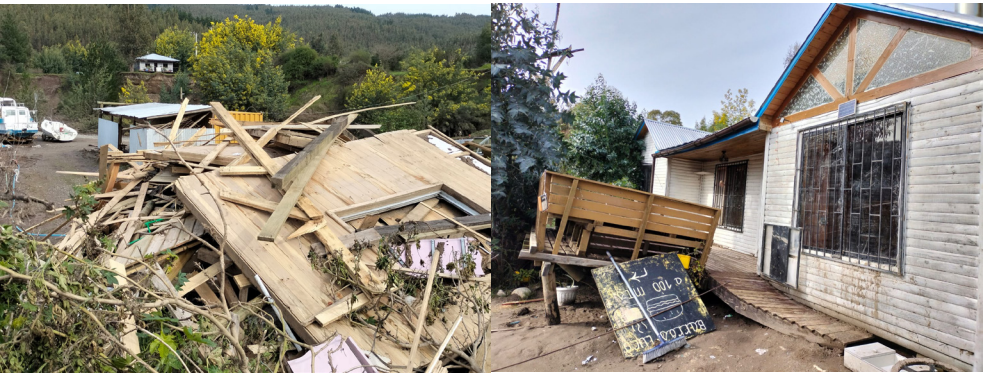
Figura 20. Afectación de viviendas en Piedra del Lobo.

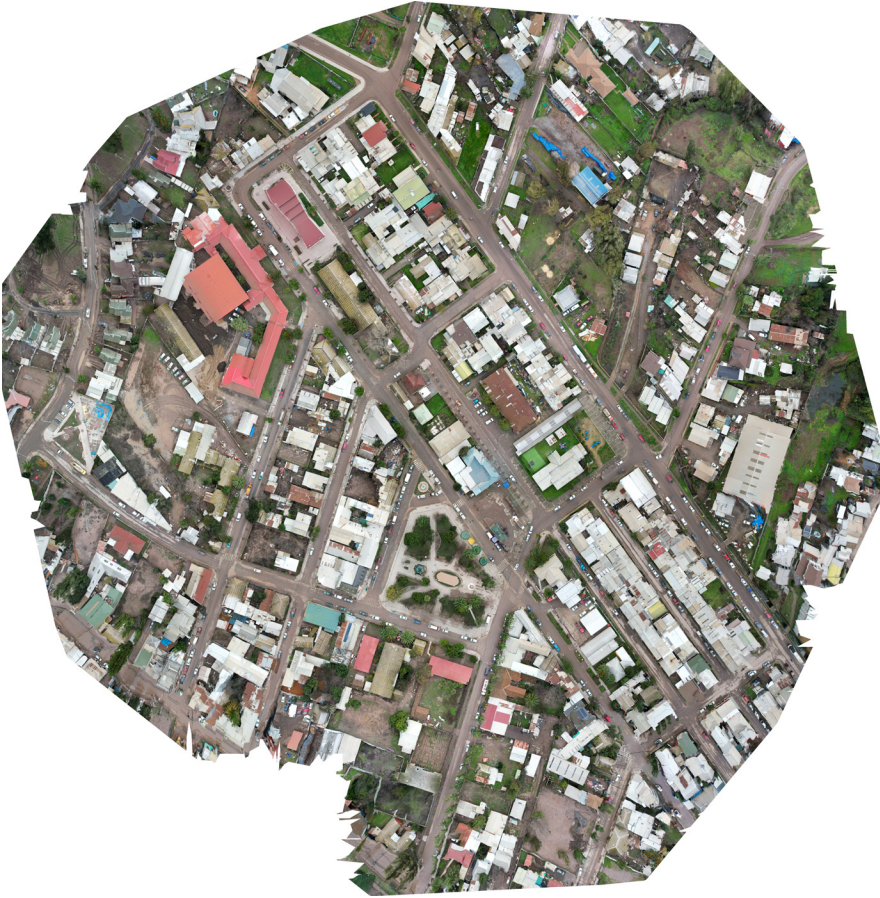
En la Figura 7 se presenta la restitución orto-fotogramétrica del centro de Lincantén, donde es posible apreciar aún las marcas de barro dejadas por la inundación. De acuerdo a relatos recogidos en terreno, las aguas comenzaron a inundar la ciudad alrededor de las 6 horas AM del día sábado 24 de

**Figura 7.** Restitución orto-fotogramétrica del centro de la ciudad de Licantén.
