# Inundaciones 21-26 junio 2023

## Cuenca Río Maipo

Centro de Investigación para la Gestión Integrada del Riesgo de Desastres

## INFORME POST DESASTRE

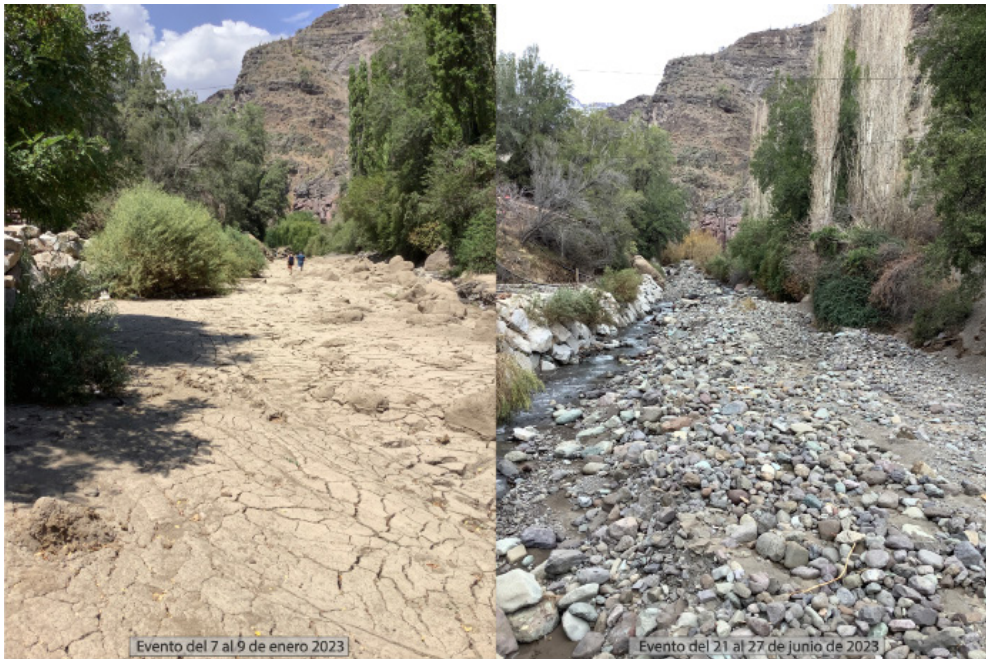
Se destaca la variabilidad en las características observadas entre los flujos desarrollados en enero de 2023 en comparación los observados en junio de 2023 (este evento). En el caso del evento de junio, los flujos se caracterizaron (en su fase terminal) por ser flujos hiperconcentrados, en su mayoría. Esto es relevante ya que requiere de varios factores involucrados que usualmente no se ven presentes, entre ellos una lluvia con alta intensidad y/o duración, que desencadene un caudal semejante a los caudales de tipo torrencial, indicando una sobresaturación y erosión extrema del suelo y laderas, cuyas consecuencias pueden ser bastante graves si eventos como este se repiten debido a su velocidad, energía de impacto y extensión de las zonas de impacto. Por el contrario, los flujos observados en enero de 2023 tenían características cercanas a lo normal; con un depósito conservado (relieve positivo), velocidades medias y bajas, morfologías en lóbulo y abanico, y una viscosidad del flujo típica de debris/mud flow (flujos de detritos o lodo) de alta montaña (Figura 13, 14, 15).

**Figura 13.** Capturas de imágenes ópticas comparativas entre las remociones en masa tipo flujo desarrolladas para las tormentas del 7 al 9 de enero de 2023 (imagen de la izquierda) y las desarrolladas para las tormentas del 21 al 26 de junio de 2023 (imagen de la derecha) para la cuenca Los Maitenes. Se observan diferencias en las características del depósito, alturas, potencia de erosión, densidad y estado de la vegetación (se incluyen los desprendimientos de arbustos y árboles), cambios en la dirección del estero, entre otras.

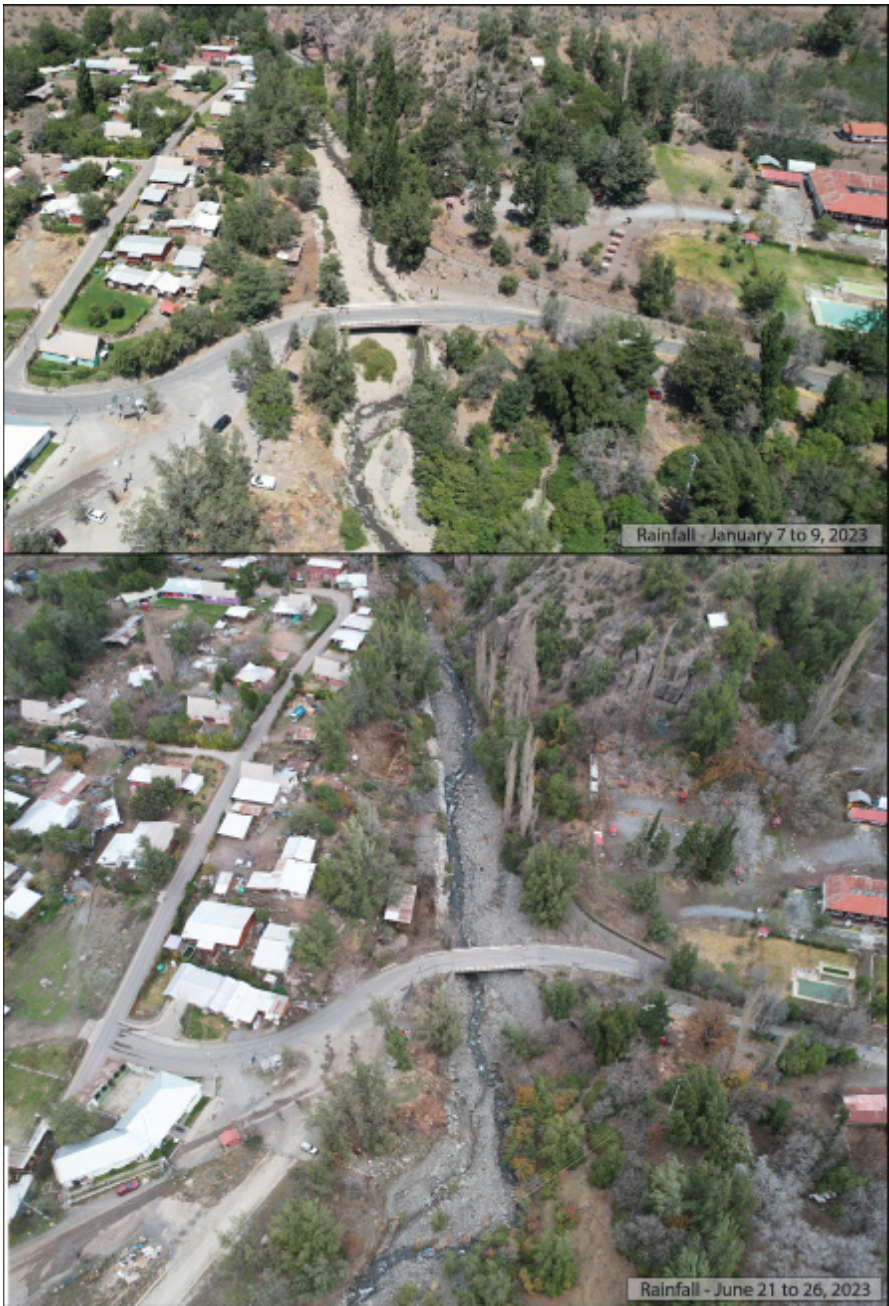
**Figura 14.** Capturas comparativas en plano cenital RPAS entre las remociones en masa tipo flujo desarrolladas para las tormentas del 7 al 9 de enero de 2023 (imagen superior) y las desarrolladas para las tormentas del 21 al 26 de junio de 2023 (imagen inferior) para la cuenca Los Maitenes. Se observan diferencias en las características del depósito, alturas, densidad y estado de la vegetación, cambios en la dirección del estero, entre otras.

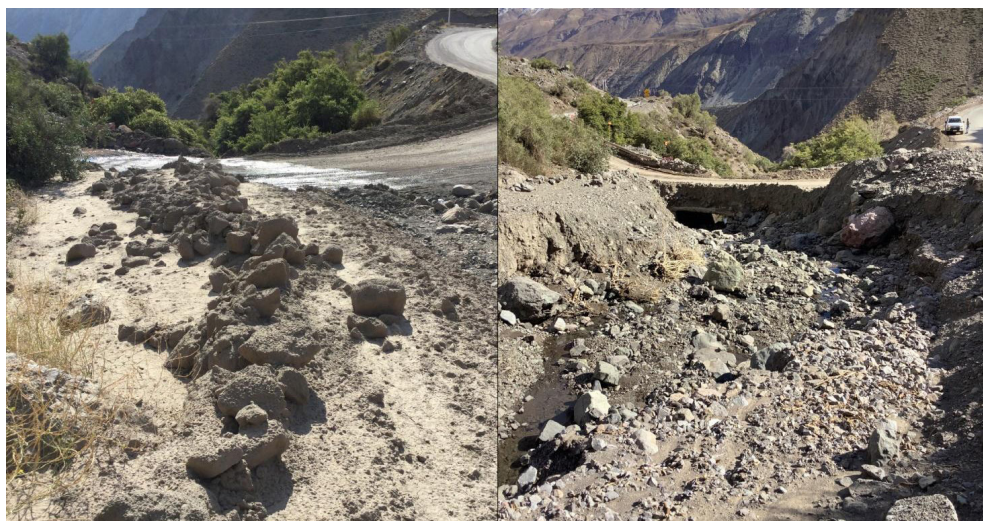
**Figura 15.** Capturas comparativas en plano frontal entre las remociones en masa tipo flujo desarrolladas para las tormentas del 7 al 9 de enero de 2023 (imagen de la izquierda) y las desarrolladas para las tormentas del 21 al 26 de junio de 2023 (imagen de la derecha) para la cuenca Chorro de La Vieja.

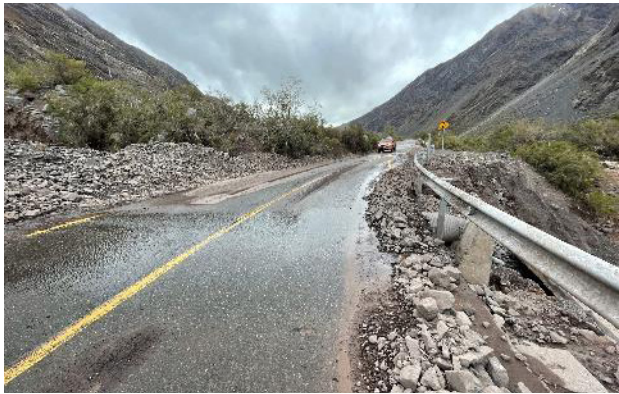
Figura 16. Tramo afectado por flujo de detritos en sector el volcán.

- Aluviones o flujos de detritos transversales al camino se observaron entre los kilómetros 64 al 75, lo que provocó interrupción total o parcial de la ruta. Estos fueron solucionados mediante el retiro del material sobre la calzada.

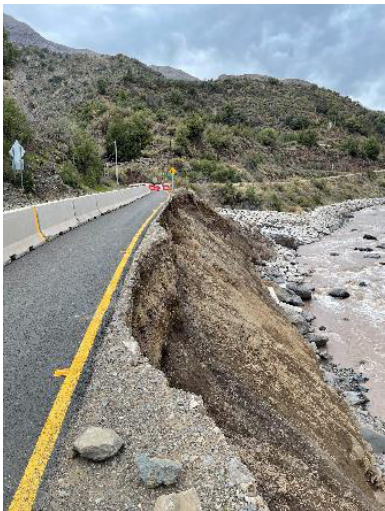
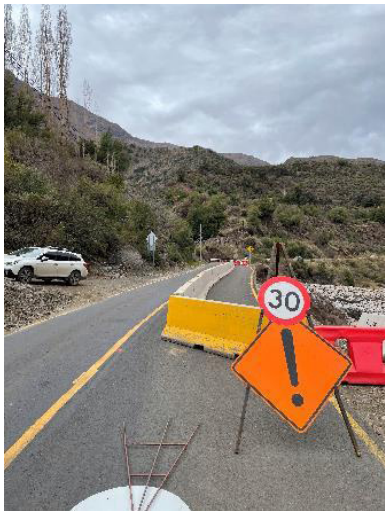
Figura 17. Tramo afectado en km 49.5.

- Aluviones o flujos de detritos paralelos a la calzada, encauzados, causaron erosión lateral de los terraplenes. Destacamos un socavón en el Km 49.5 que afectó una de las pistas, dejando solo una operativa.

a. Terraplén socavado por flujo lateral      b. Solo una calzada habilitada en km 49.5

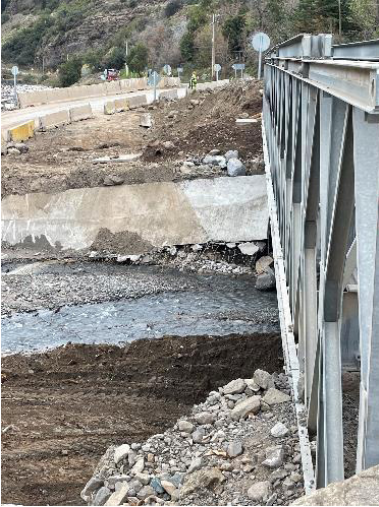
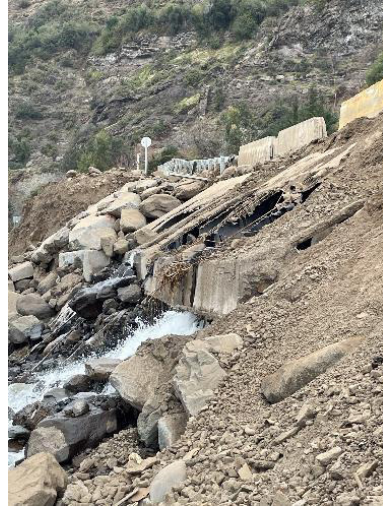
**Figura 18. Puente Mecano en San Alfonso.**

- Ambos terraplenes de acceso del Puente Mecano San Alfonso, ubicado en el kilómetro 47.2, sufrieron procesos erosivos, dejando el puente inoperativo y habilitando solo un paso para vehículos pesados.

a. Terraplenes de acceso puente Mecano San Alfonso

b. Zona bajo el paso habilitado para camiones pesados en puente Mecano San Alfonso

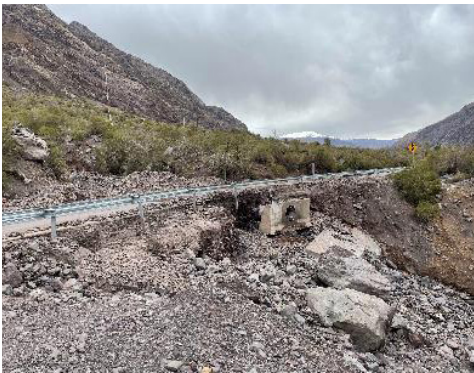
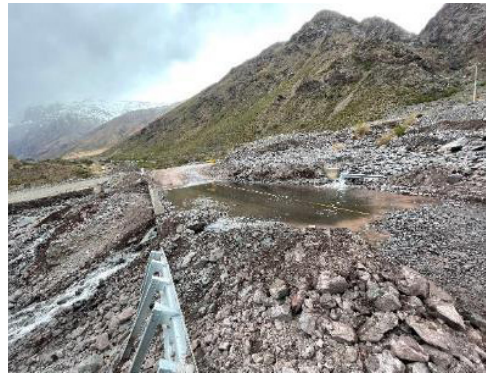
**Figura 19. Alcantarillas afectadas por flujos de detritos.**

- Se observaron alcantarillas desplazadas por el flujo de material, con acumulación de agua en la calzada.

a. Alcantarilla afectada en km 68.7

b. Obra de arte afectada en km 71

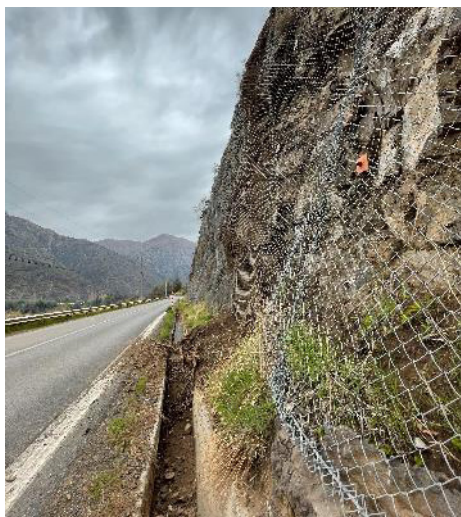
**Figura 20.** Desprendimiento de rocas km 50.

- Aunque no se identificaron deslizamientos de taludes, se registraron desprendimientos de rocas en el kilómetro 50.
